Nachweis der Wirksamkeit von HIT-FLON®

Der von der Firma Huth Industrie Technik angebotene Ölzusatz HIT-FLON® ist ein Polytetrafluoräthylen (PTFE)-Zusatz.

Aufgabe dieser Untersuchungen war, den Nachweis der Beschichtung und den der Verschleißminderung zu erbringen.

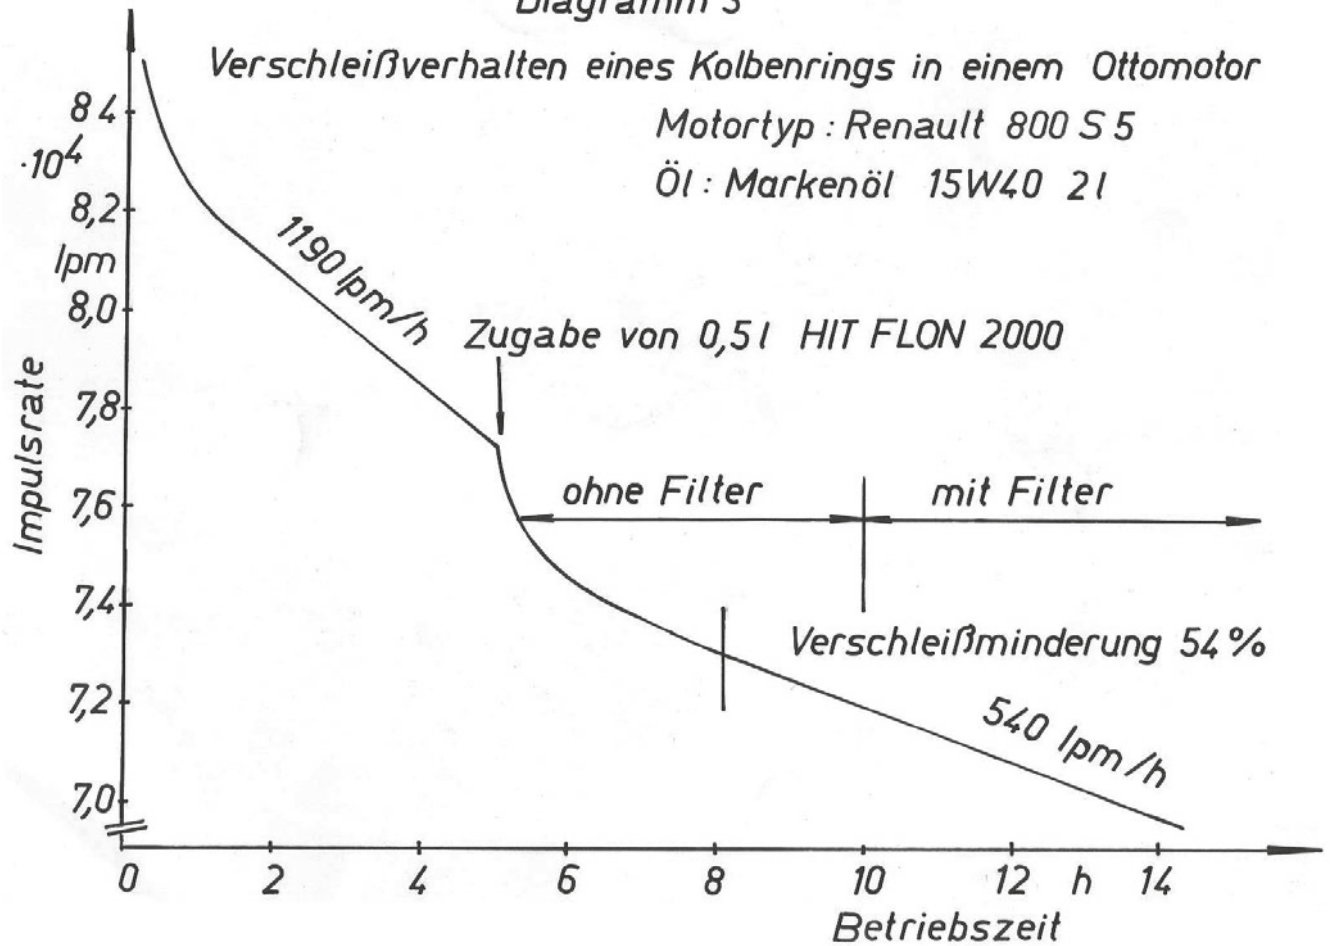
Diagramm 3

Verschleißverhalten eines Kolbenrings in einem Ottomotor

Motortyp : Renault 800 S 5

Öl : Markenöl 15W40 2l

Die Versuchsergebnisse sind in den Diagrammen 3 und 4 dargestellt. Die verschleißmindernde Wirkung ist ab der 2. Stunde nach Zugabe von HIT-FLON® bis zum Versuchsende nachgewiesen.

Die Verschleißminderung betrug 54% an der Kolbenringauflfläche.
